雅安市蒙顶山景区旅游公共服务设施蒙顶山特
色茶文化研学体验中心项目

水土保持设施验收报告

建设单位：雅安蜀天旅游发展有限公司

编制单位：四川省绿色山河循环科技有限公司

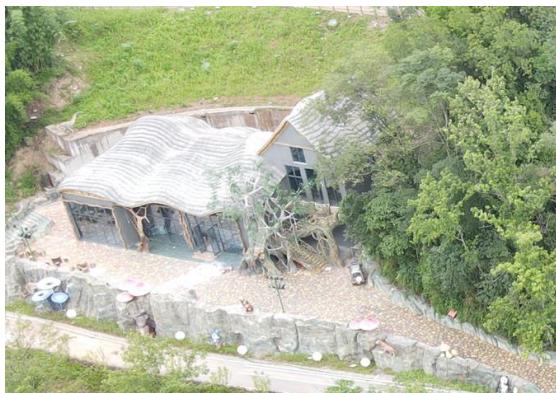
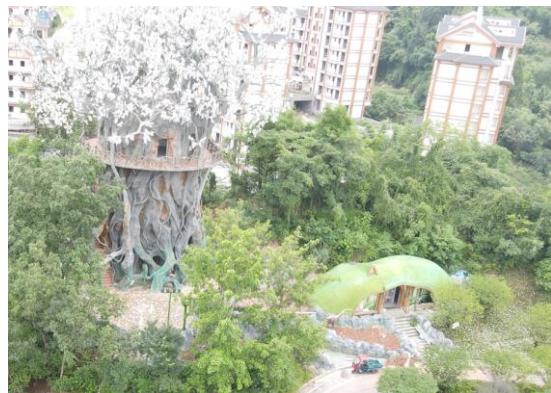
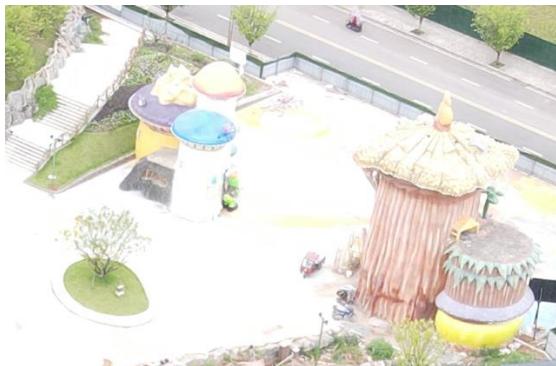
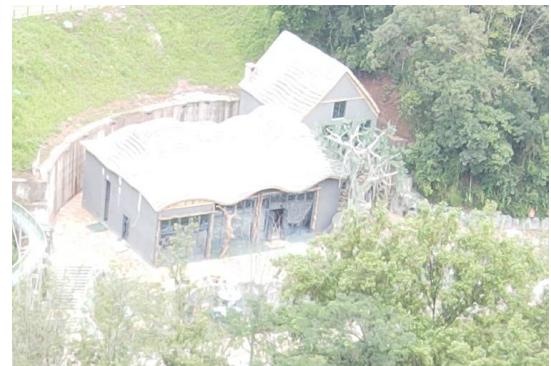
建筑设施区施工中已积极落实相应水土保持措施，现状水土保持措施运行良好，经现场勘察，现有水土保持措施初步发挥效益，后续加强运行管护工作。

建筑设施区现状

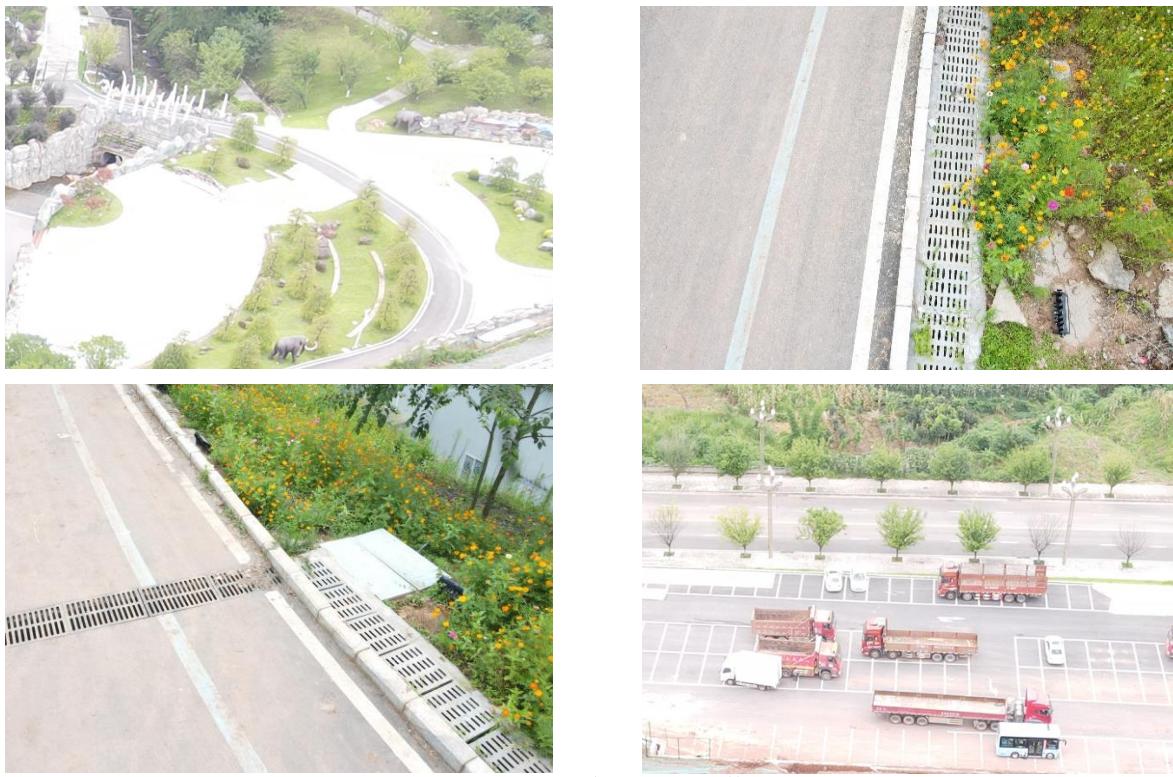
道路硬化区施工中已积极落实相应水土保持措施，现状水土保持措施运行良好，经现场勘察，现有水土保持措施初步发挥效益，后续加强运行管护工作。

道路硬化区排水沟、沉泥井等现状

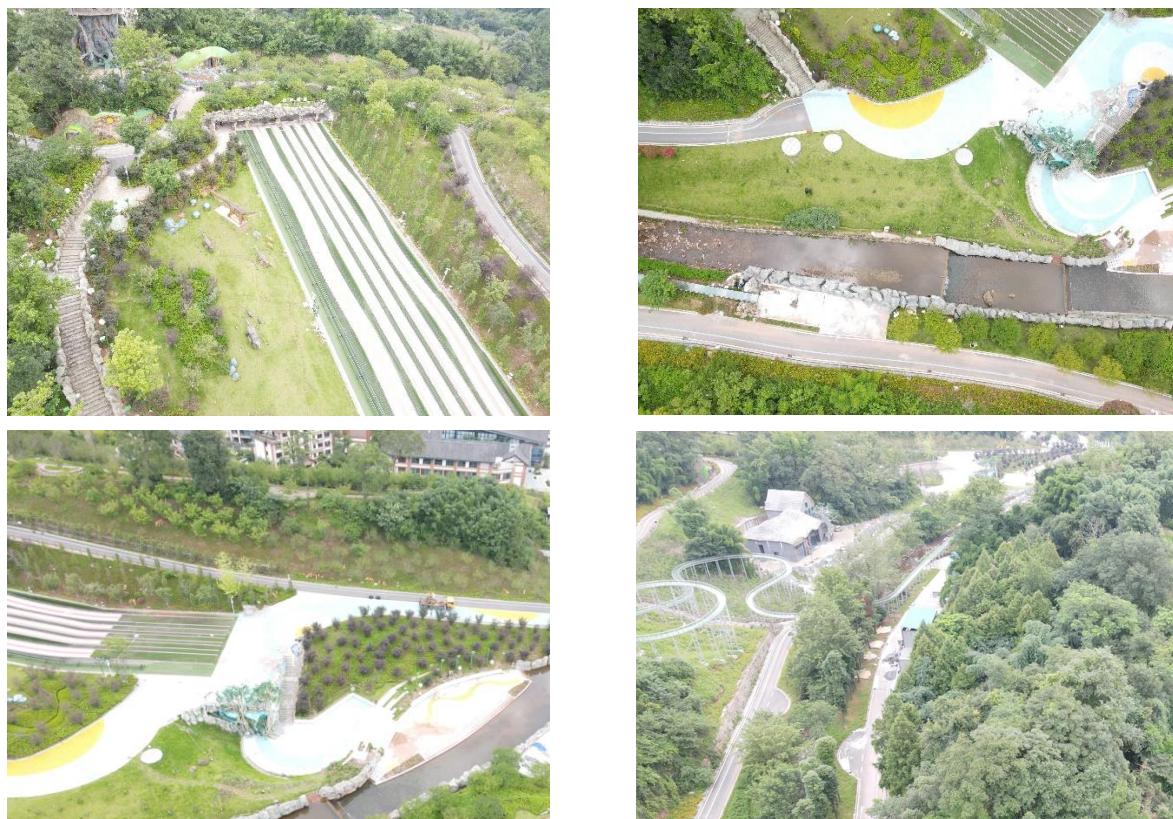
景观绿化区施工中已积极落实相应水土保持措施，现状水土保持措施运行良好，经现场勘察，现有水土保持措施初步发挥效益，后续加强运行管护工作。

景观绿化区现状照片
