雅安市蒙顶山景区旅游公共服务设施蒙顶山特  
色茶文化研学体验中心项目  
**水土保持设施验收报告**

编制单位：四川省绿色山河循环科技有限公司

2025 年 1 月

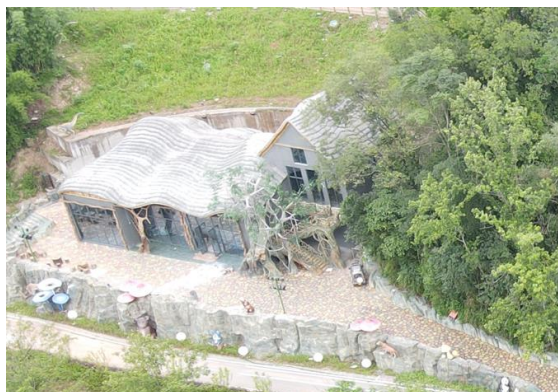
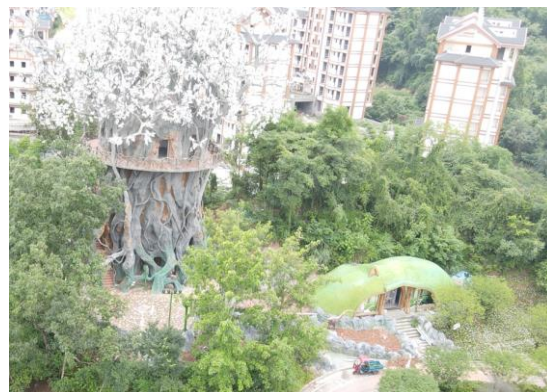
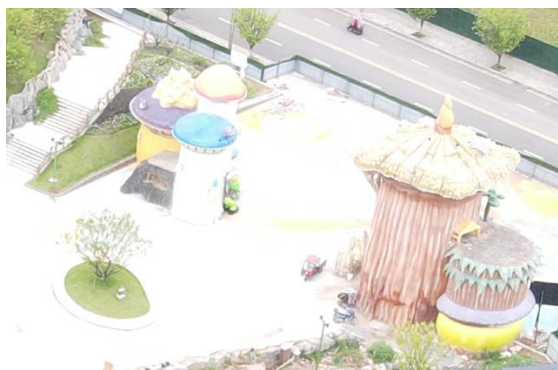
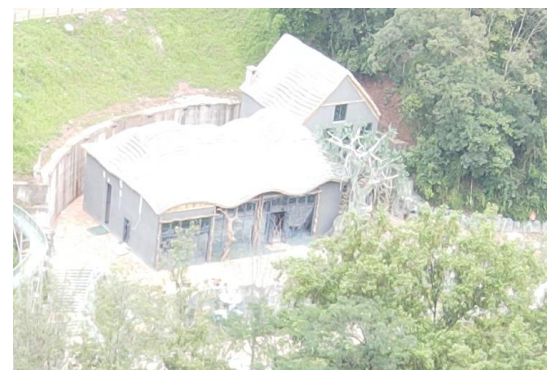
建筑设施区现状

建筑设施区施工中已积极落实相应水土保持措施，现状水土保持措施运行良好，经现场勘察，现有水土保持措施初步发挥效益，后续加强运行管护工作。

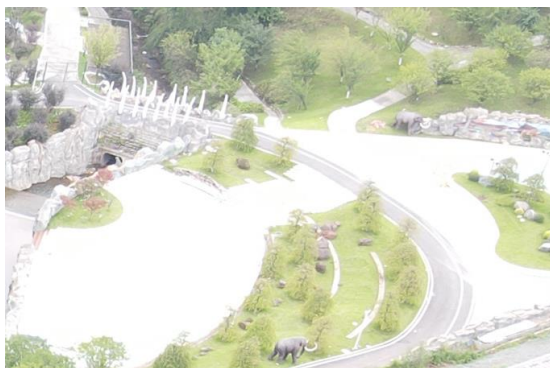
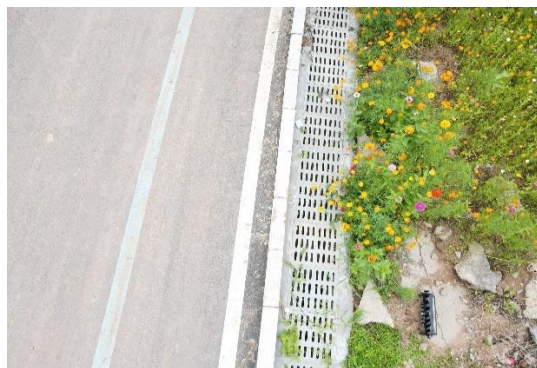
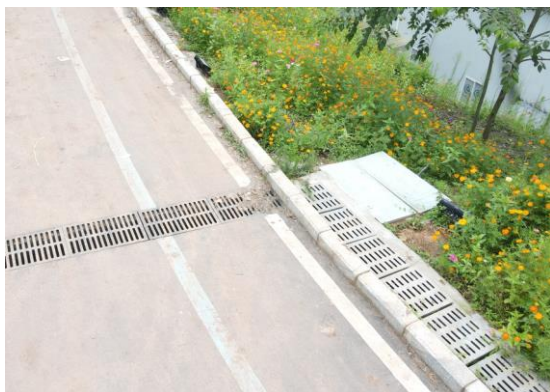
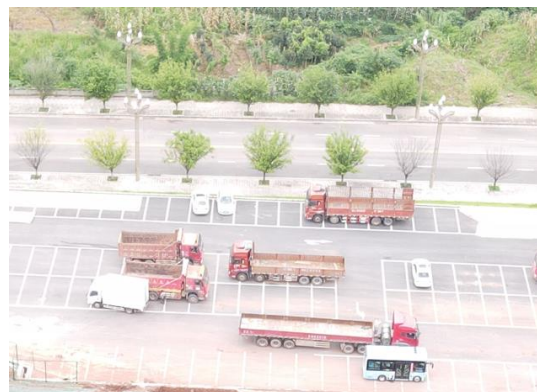
道路硬化区排水沟、沉泥井等现状

道路硬化区施工中已积极落实相应水土保持措施，现状水土保持措施运行良好，经现场勘察，现有水土保持措施初步发挥效益，后续加强运行管护工作。

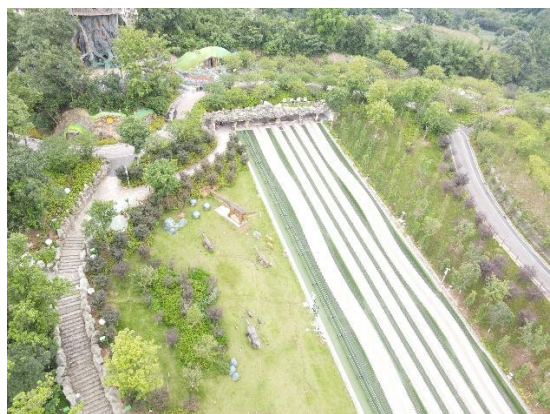
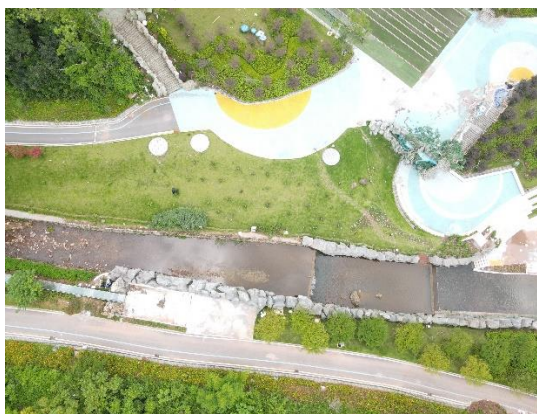
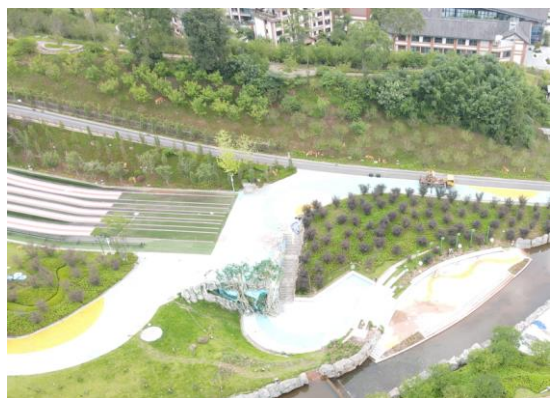
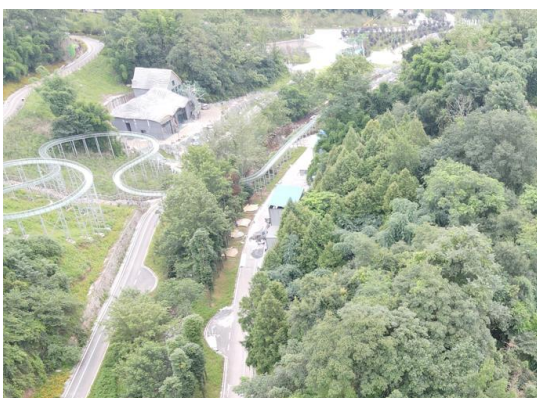
景观绿化区现状照片

景观绿化区施工中已积极落实相应水土保持措施，现状水土保持措施运行良好，经现场勘察，现有水土保持措施初步发挥效益，后续加强运行管护工作。
